RAPPORT D'ACTIVITES

INTERVENTIONS MENEES SUR LA NARTUBY ET SES AFFLUENTS

PREMIER SEMESTRE 2016

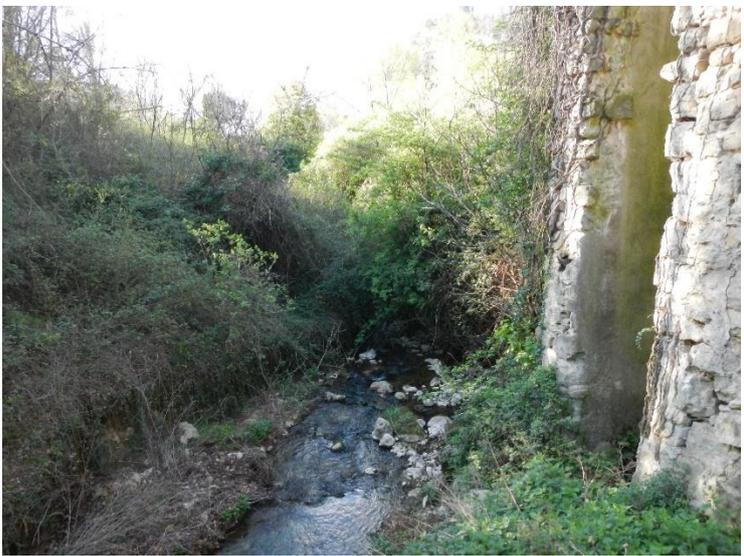
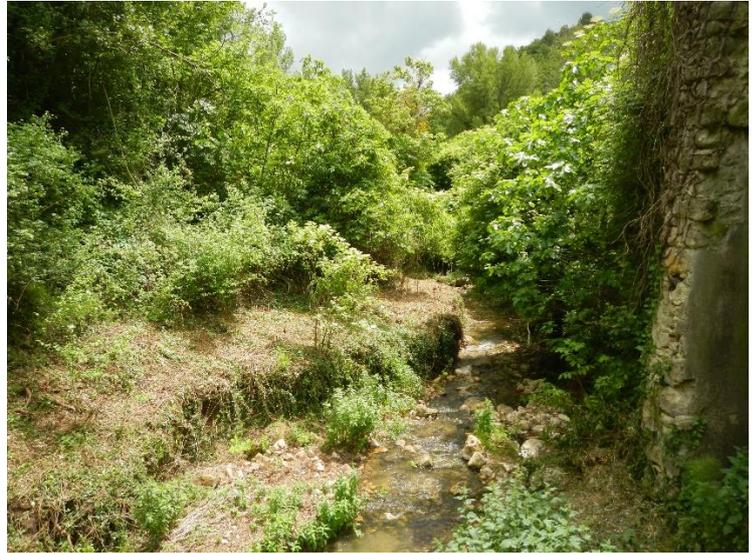
Nartuby à la Magdeleine avant et après intervention

- **Secteur Magdeleine (170 ml)** : Traitement d'embâcles, réouverture de la section d'écoulement par rajeunissement de la végétation de berge (débroussaillage, élagage, recépage).
- **Aval moulin (250 ml)** : Traitement d'embâcles, abattages préventifs de sujets instables (peupliers et robiniers), débroussaillage et élagage.
- **Amont D955 (130 ml)** : Débroussaillage de la section d'écoulement.
- **Ouvrage busé D955 (4 000 m²)** : débroussaillage de l'entonnement amont et aval, élagage, recépage et abattage.
- **Centre bourg (55 ml)**: rajeunissement de la section d'écoulement en amont du pont de la route de Draguignan par élagage et débroussaillage.
- **Centre village** : 5 opérations ponctuelles de désembâclement et de démontage d'arbres morts sur pied ou instables ;

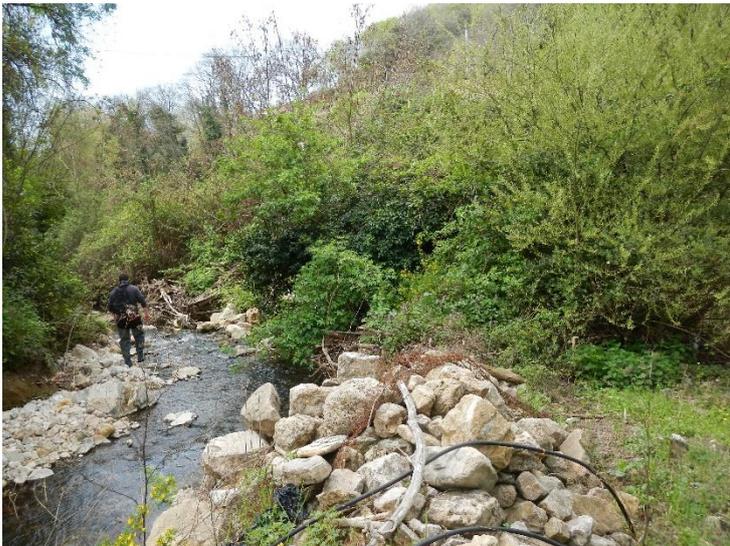
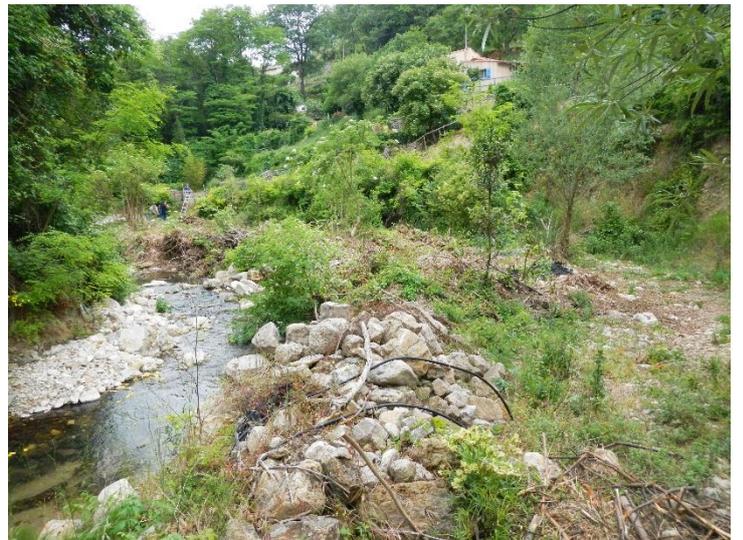
Nartuby en amont de la D955 avant et après intervention

- **Amont Confluence Bivosque (130 ml) :** Dégagement des entonnements de la D955 par traitement d'embâcle, abattages préventifs de sujets instables (ormes morts sur pied), débroussaillage et élagage.

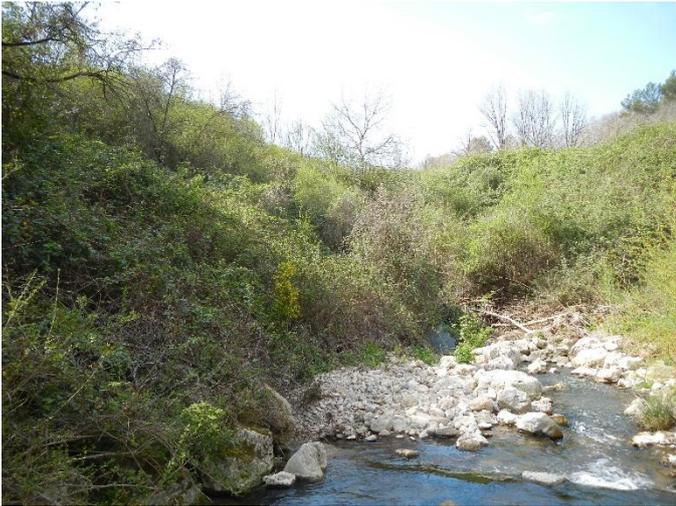
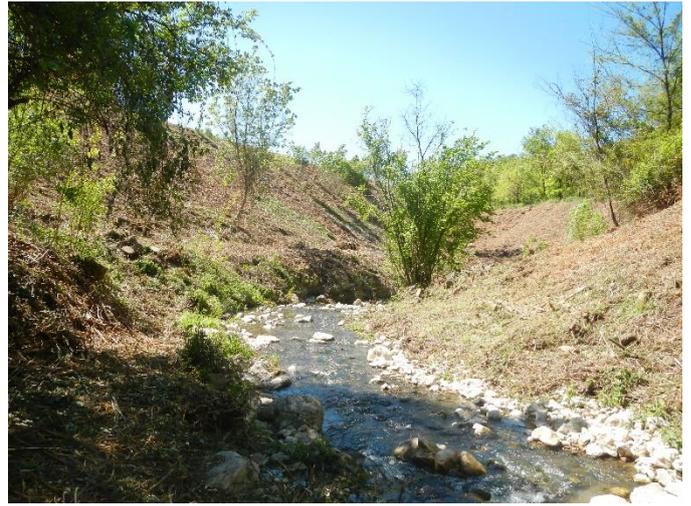
Nartuby - entonnement amont de la D25 avant et après intervention

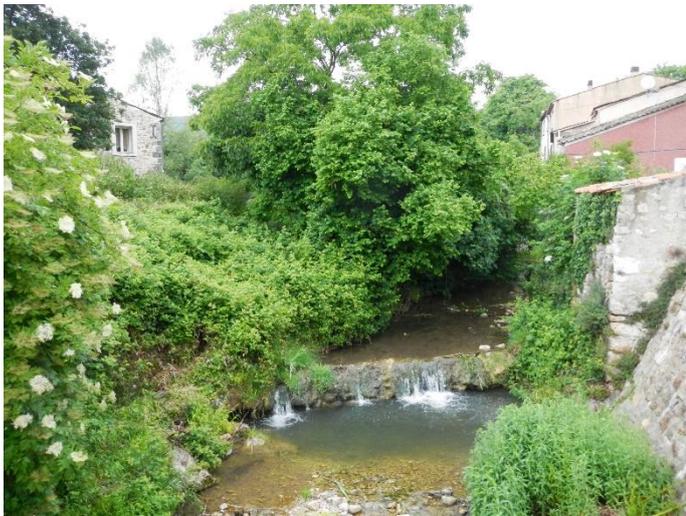
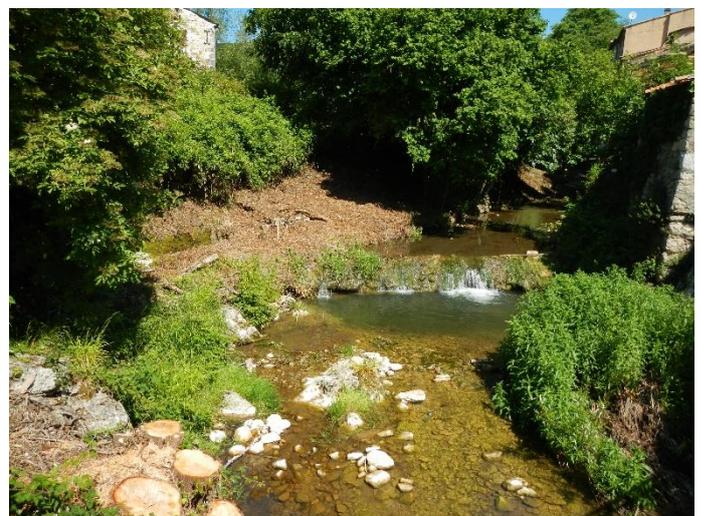
Nartuby dans le centre de Montferrat avant et après intervention

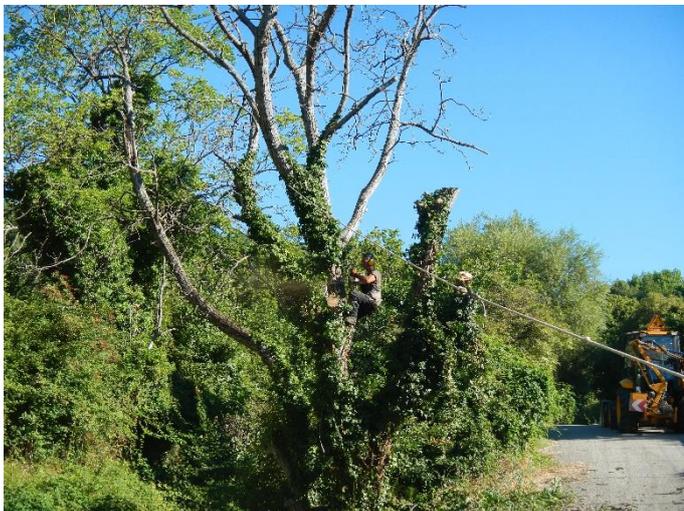
*Nartuby dans le centre de Montferrat :
Démontage en cours d'un noyer mort sur pied.*

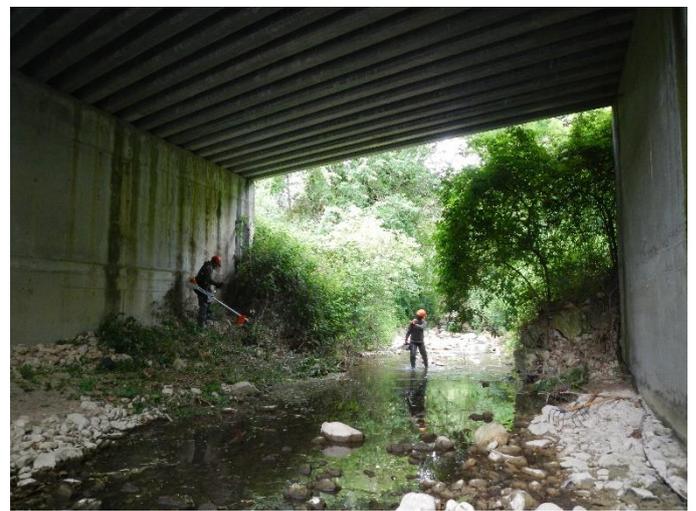
*Nartuby sous la D955 : dégagement
d'entonnement en cours.*

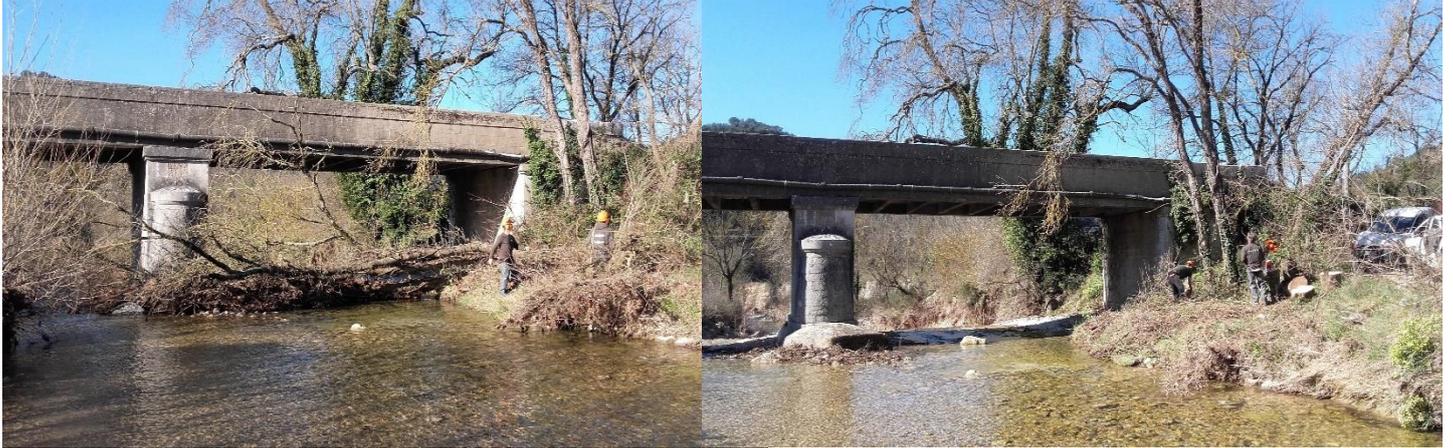
Nartuby en amont de la D51 avant et après traitement d'un bouquet de frêne partiellement effondré.

- **Ouvrage de franchissement du Bivosque** : dégagement du piège à embâcle post crue.
- **La Tuilière (15 ml)** : pose d'épis déflecteur et bouturage en vue de stabiliser une berge (enjeux : chemin et réseau eaux usées et eau potable)
- **La Tuilière (100 ml)** : essartement de l'ancien chenal de la Nartuby pour laminier les écoulements en crue et diminuer la contrainte hydraulique sur la rive droite actuelle (enjeux).
- **Pont de la D51** : désembâclement et recépage préventif d'une cépée de frêne.
- **Riou de Ville amont D51 (150 ml)** : désembâclement et abattages préventifs.

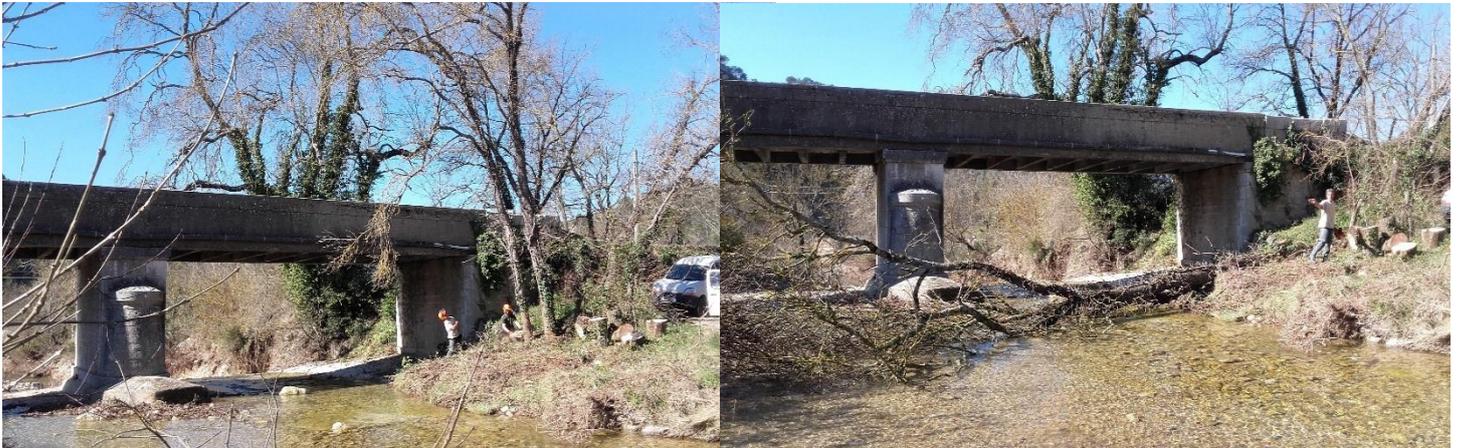
Les derniers brins du bouquet ont été recépés (abattages préventifs).

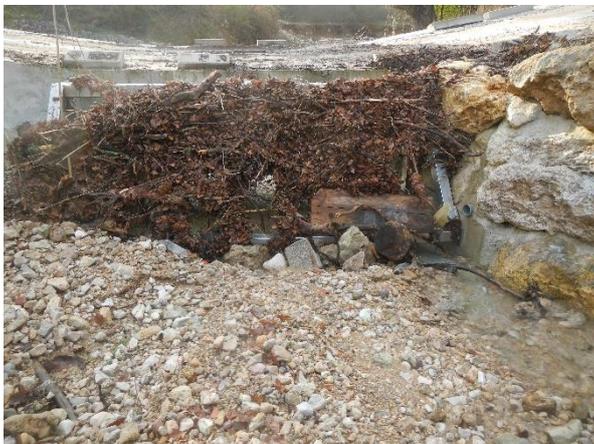
Obstruction de l'ouvrage de franchissement du Bivosque à la suite d'une crue.

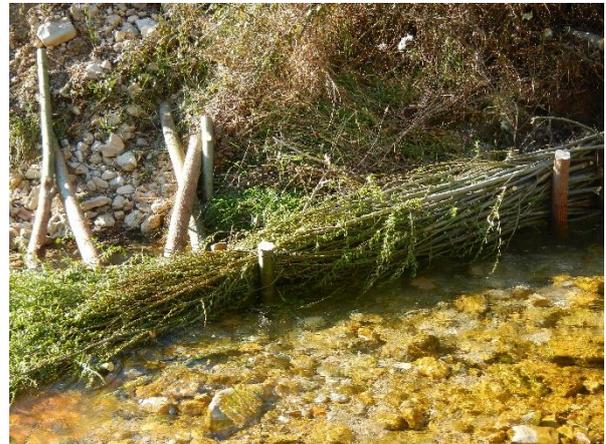
Pose d'épis déflecteur vivants et de boutures sur le secteur de la Tuillère

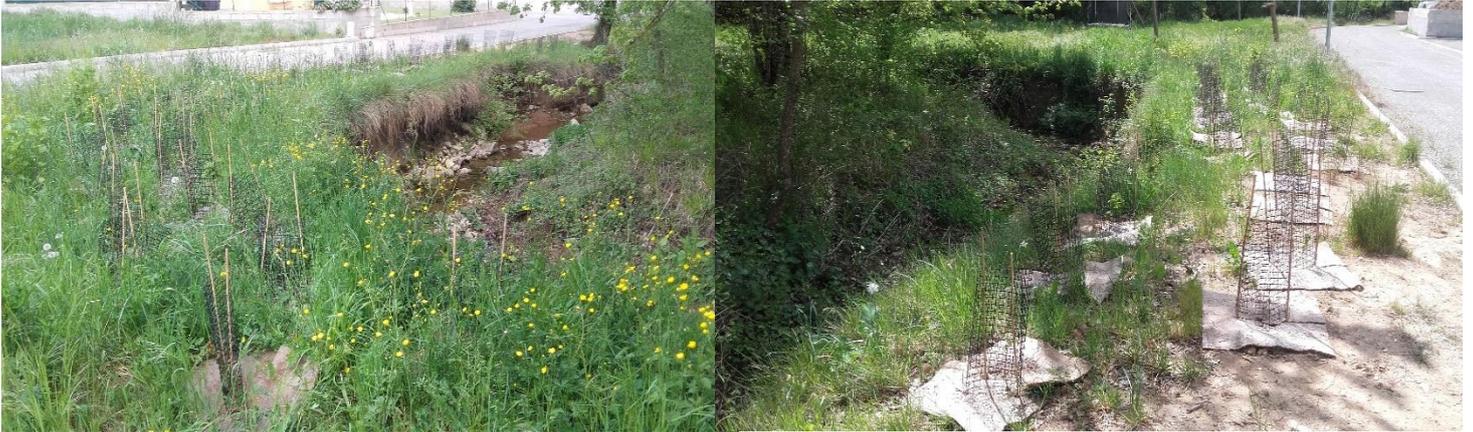
Le Claret (lotissement du Claret) : plantations en concavité (stabilisation du talus routier).

- **en amont et au droit lotissement du Claret** : abattage/démontage de sujets instables.
- Végétalisation de berge par plantations arborescentes et arbustives sur 30 ml en vue de stopper une dynamique d'érosion de berge (route).

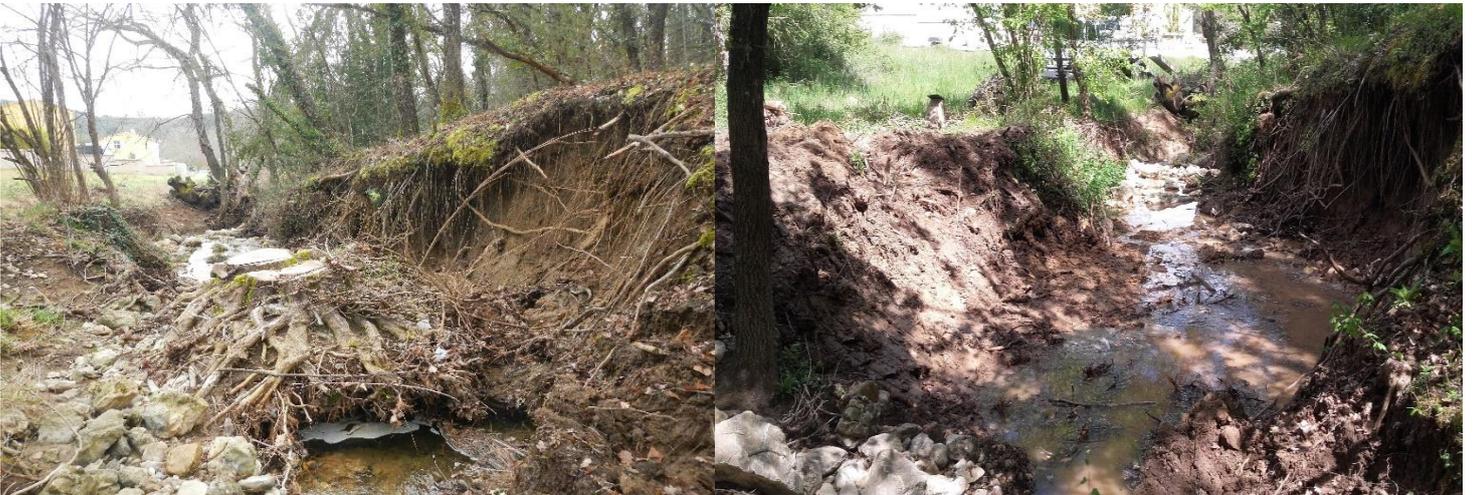
Le Claret (lotissement du Claret) : glissement d'une souche obstruant le cours du Claret ; risque de basculement non maîtrisé du lit et d'atteintes importantes aux enjeux aval. A droite, écoulement rétabli.

Par ailleurs, le SMA a fait appel à un moyen mécanique pour retirer une souche de frêne, qui restreignait fortement la section d'écoulement. L'enjeu était d'éviter le basculement du lit en rive gauche ce qui aurait pu porter atteinte aux personnes et aux biens.

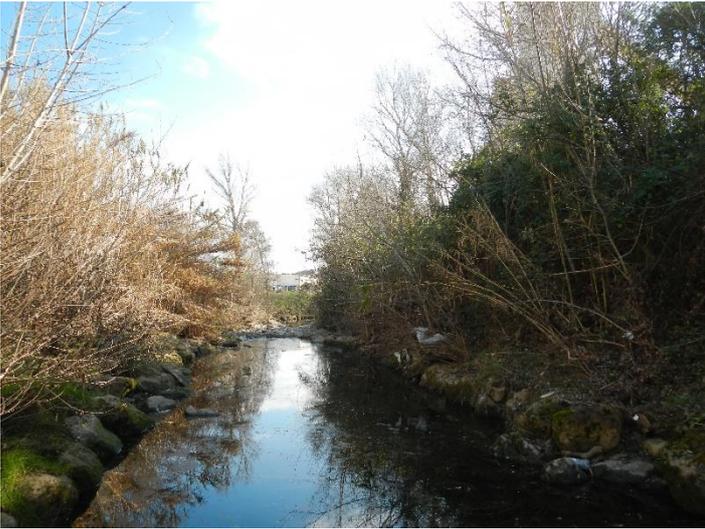
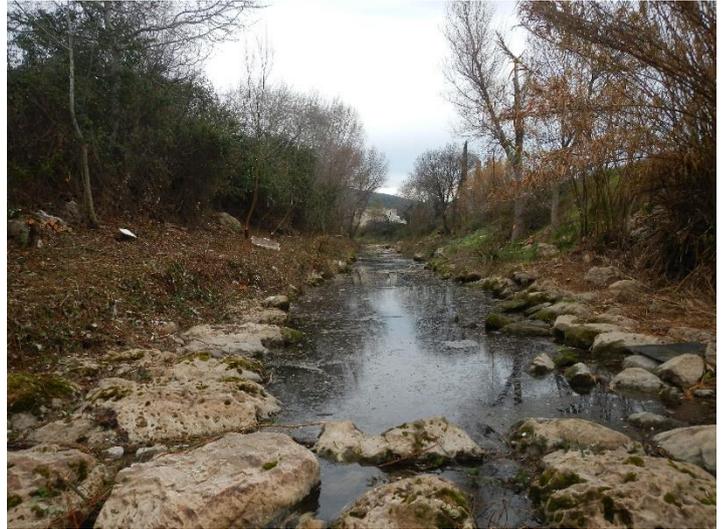
Draguignan Salamandrier avant et après intervention : section d'écoulement dégagée.

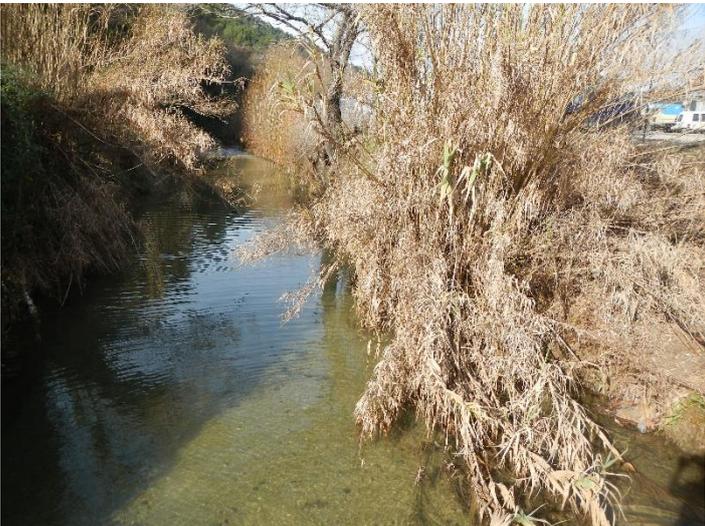
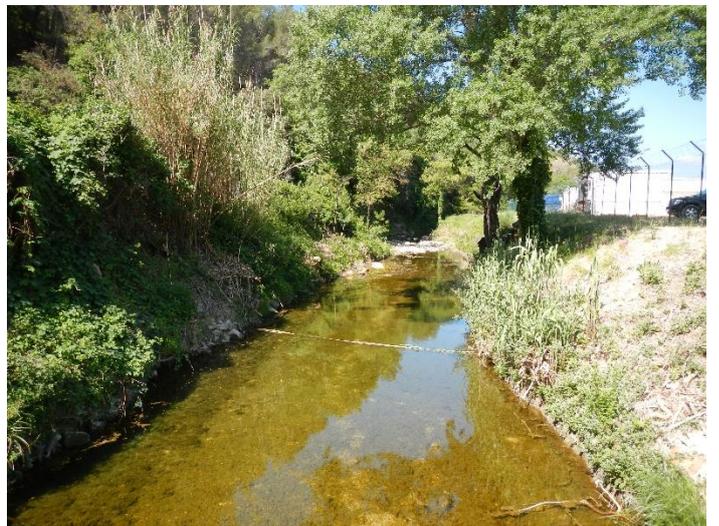
Draguignan Incapis avant et après intervention

- **Pont Pompidou – pont Saint Exupéry (640 ml)** : recépage, élagage, débroussaillage (2 passes) et enlèvement des déchets.
- **Amont pont des Incapis (200 ml)** : recépage de la végétation de berge, débroussaillage et abattage ponctuel de sujet mort sur pied.

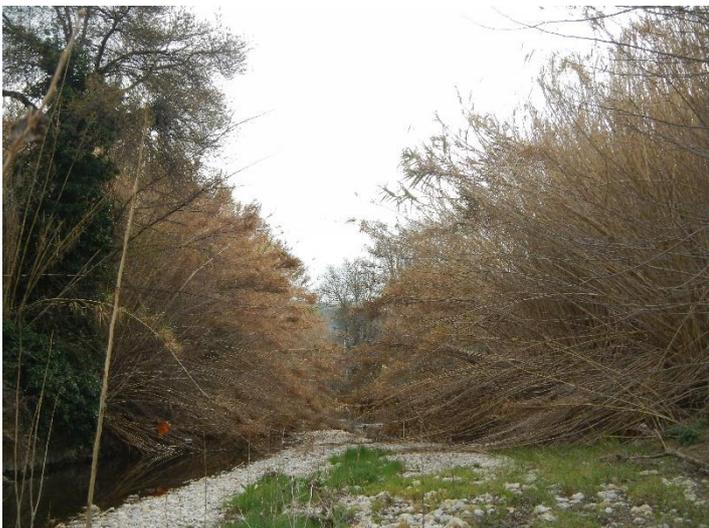
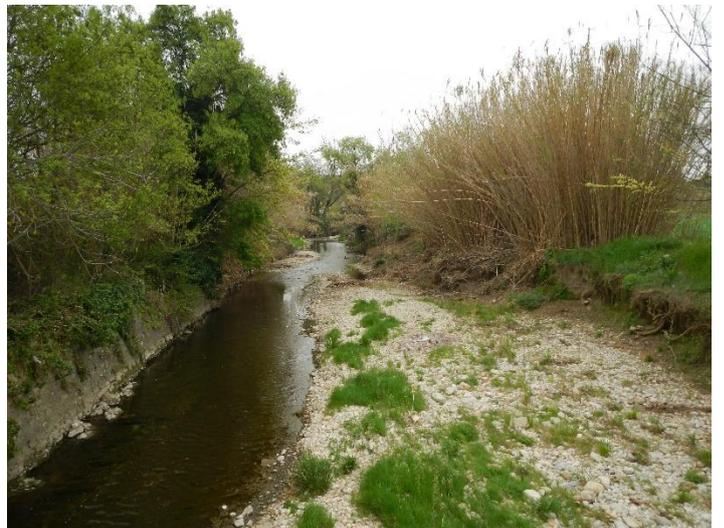
Draguignan « Bonhomme » avant et après intervention

- **Aval pont Bonhomme (300 ml)** : enlèvement d'embâcle, recépage, abattage, débroussaillage et enlèvement des déchets.

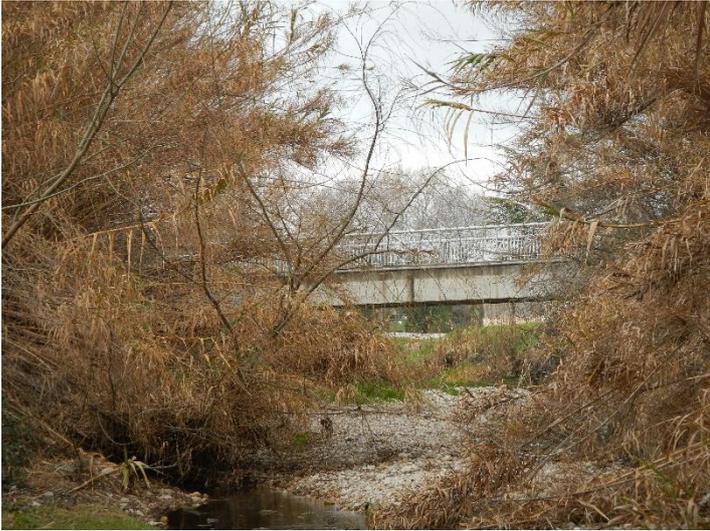
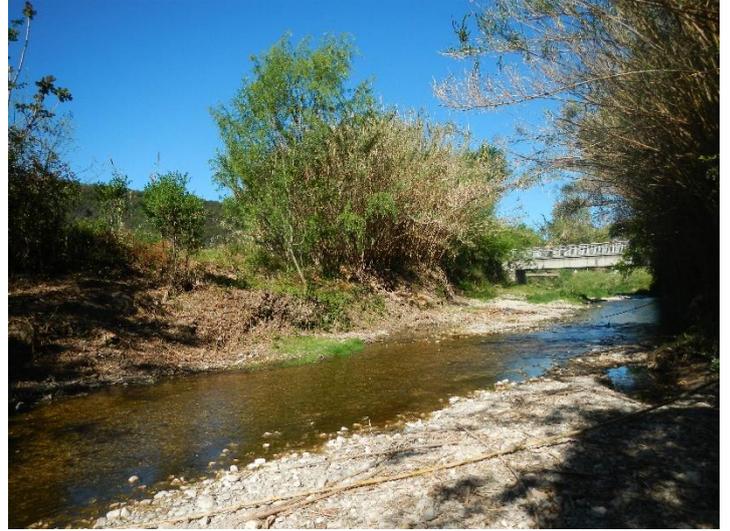
Draguignan « Bonhomme » avant et après intervention

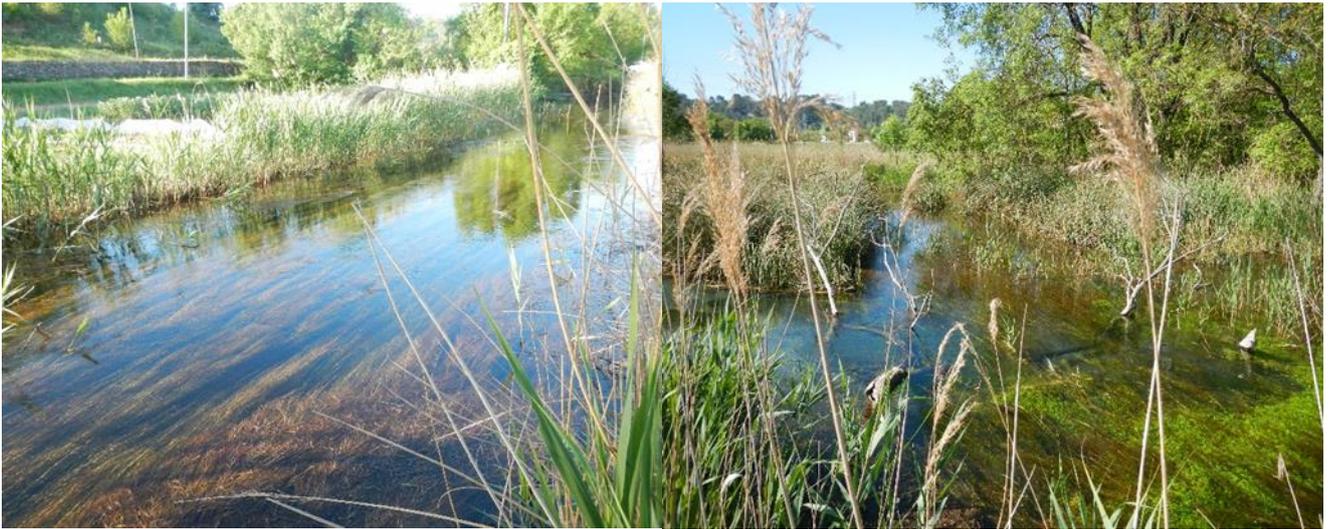
La Foux avant faucardement : le développement excessif des hydrophytes

- **Amont « GEMO » (50 ml)** : abattage d'arbres morts sur pied, élagage et débroussaillage.
- **La Foux (affluent rive gauche de la Nartuby) (320 ml)** : faucardement (fauchage) raisonné du lit en vue de dynamiser le transport solide des fines et d'éviter un comblement du milieu. Lors de ce faucardement, 12 tonnes d'hydrophytes fauchées ont été évacuées du lit (évacuation réalisée grâce aux services techniques de la commune). L'enlèvement de déchets et de monstres a clôturé l'opération (300 Kg).

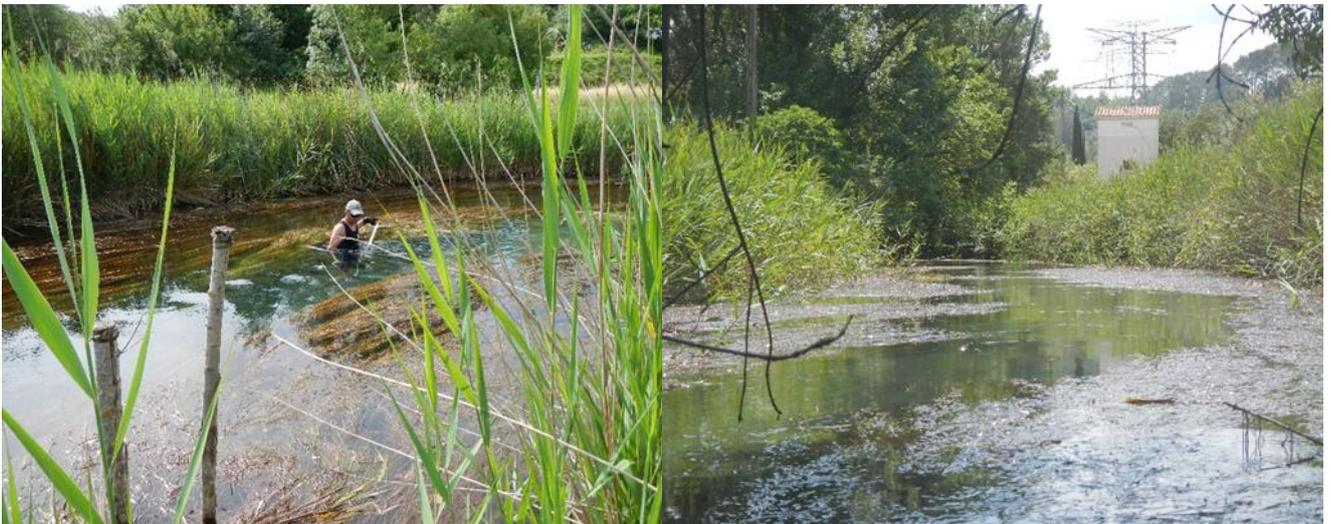
Le faucage raisonné permet de dynamiser l'écoulement (effet venturi), d'optimiser la capacité de transport solide du cours d'eau et de dégager un chenal d'écoulement préférentiel.

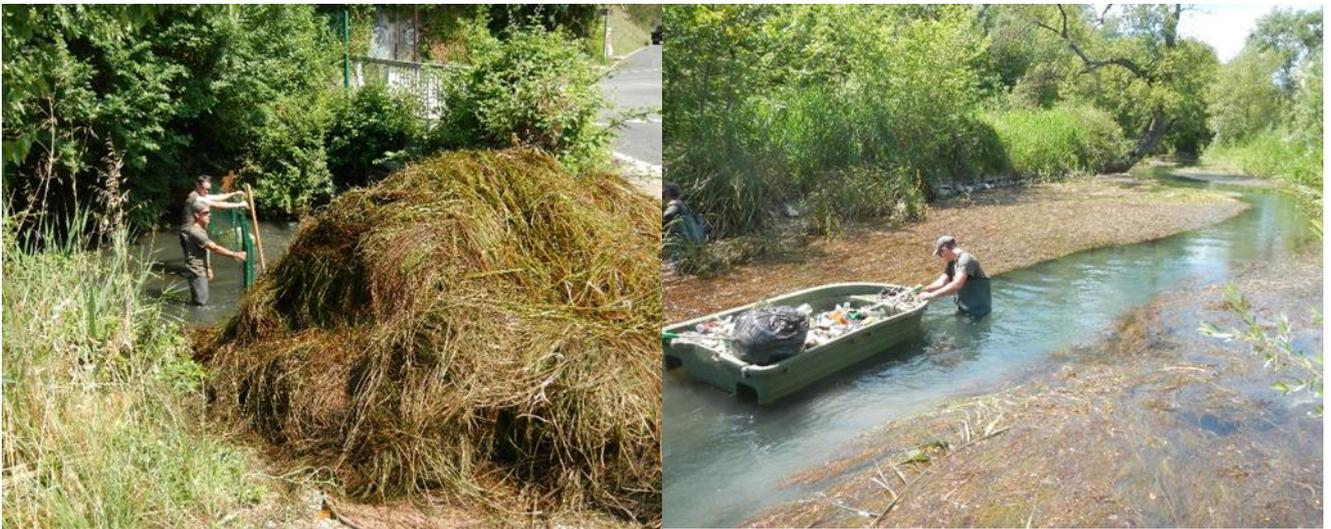
Les produits de coupe sont interceptés et évacués.

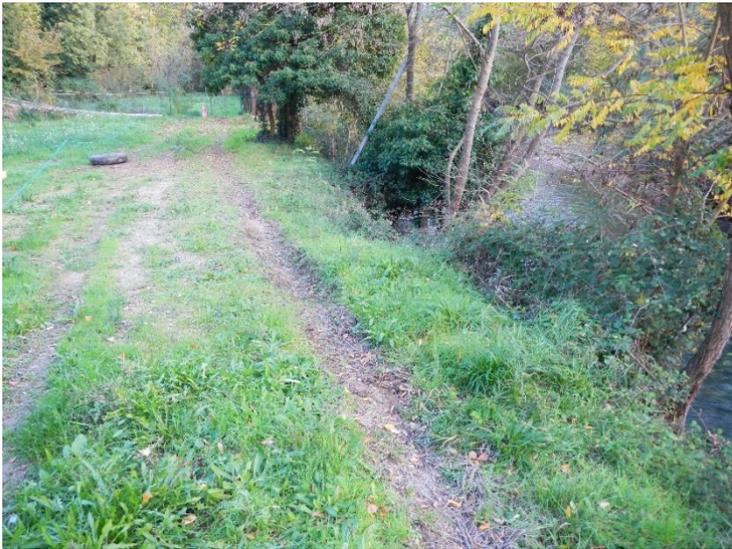
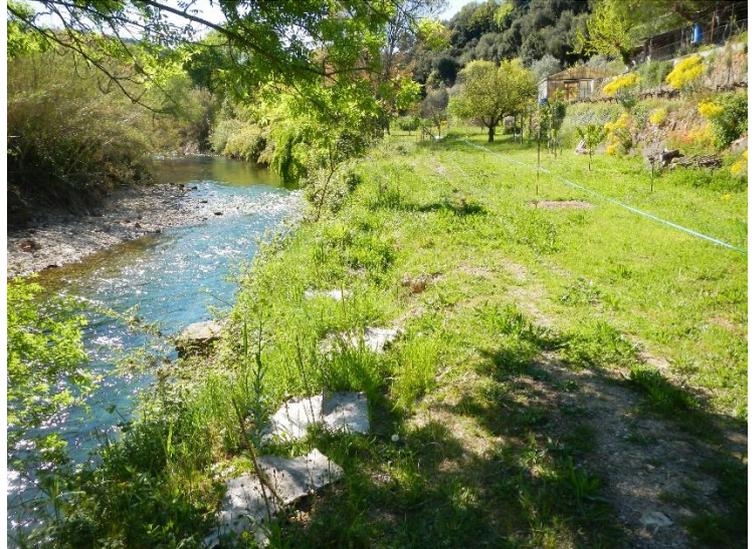
Trans en Pce amont aval ENS : nombreux arbres déséquilibrés abattus et berge replantée (présence du réseau d'assainissement en crête de berge).

- **Espace Naturel Sensible de Trans (360 ml)** : abattage d'ormes graphiosés morts sur pied.
- **Les Vignarets RG (90 ml)** : abattage d'arbres morts sur pied et/ou instables, débroussaillage, plantations et bouturage en vue de renforcer la cohésion de la berge (enjeux : réseau d'assainissement en recul direct de la crête de berge).
- **Secteur Station d'épuration RD (STEP) (145 ml)** : débroussaillage et enlèvement d'un monstre (canapé).
- **STEP RG (290 ml)** : débroussaillage, élagage/ recépage.
- L'enlèvement de nombreux déchets du lit et des berges, notamment dans le cadre de la journée nettoyage de printemps lors de laquelle l'équipe rivière a retiré environ 20 m³ de déchets.

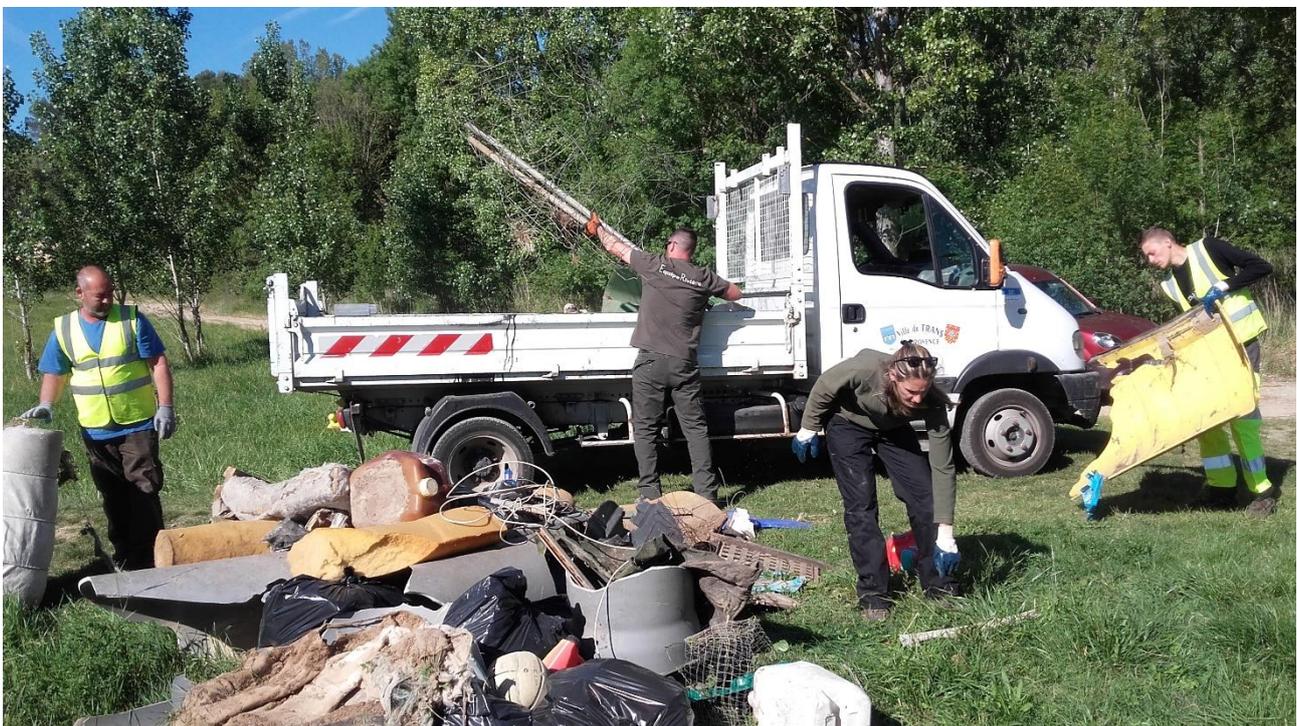
Evacuation des déchets issus des berges et du lit de la Nartuby lors de la journée « nettoyage de printemps »

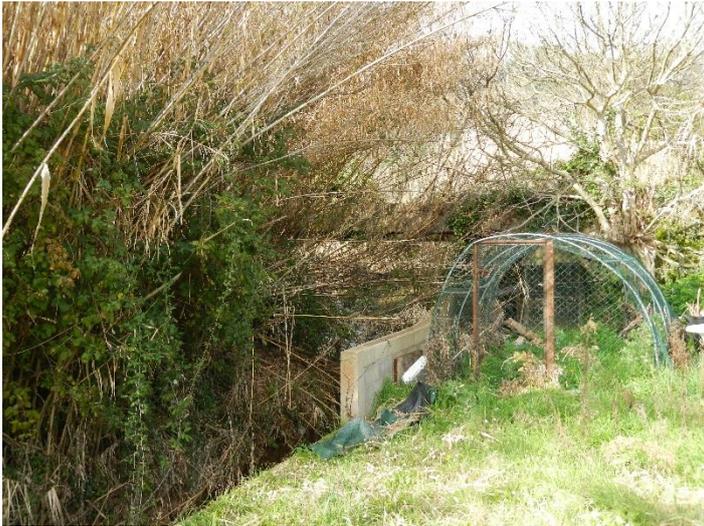
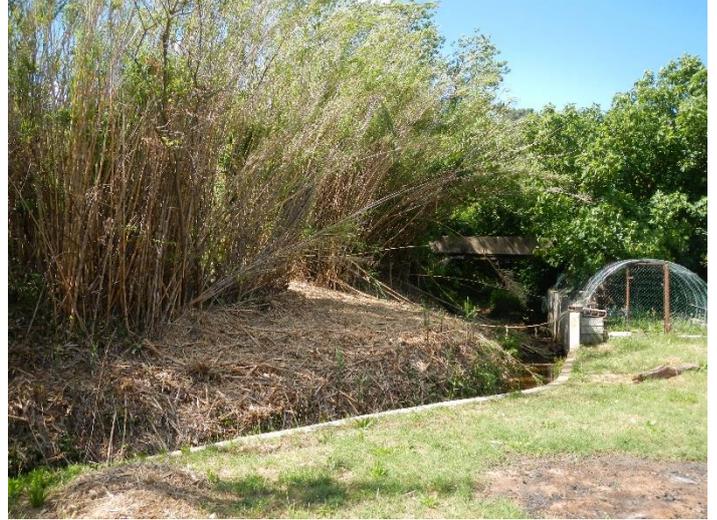
Saint Joseph « aqueduc de Faïsses » : avant et après dégagement des entonnements

- **Gorges secteur Pouillettes** : démontage d'un amoncellement d'arbres
- **Saint Joseph aqueduc des Faïsses** : dégagement des entonnements par débroussaillage et élagage.
- **Saint Joseph amont pont du chemin du saut du Capelan** : démontage d'embâcle.
- **Le pigeonnier (215 ml)** : débroussaillage et élagage.
- **Les hauts de la Nartuby (160 ml)** : débroussaillage.
- **Correns (150 ml)** : essartement d'atterrissement et sélection de la végétation pionnière en pied de berge.
- **Eouvières (225 ml)** : lutte contre les EEE par débroussaillage et cerclage, soins aux plantations.

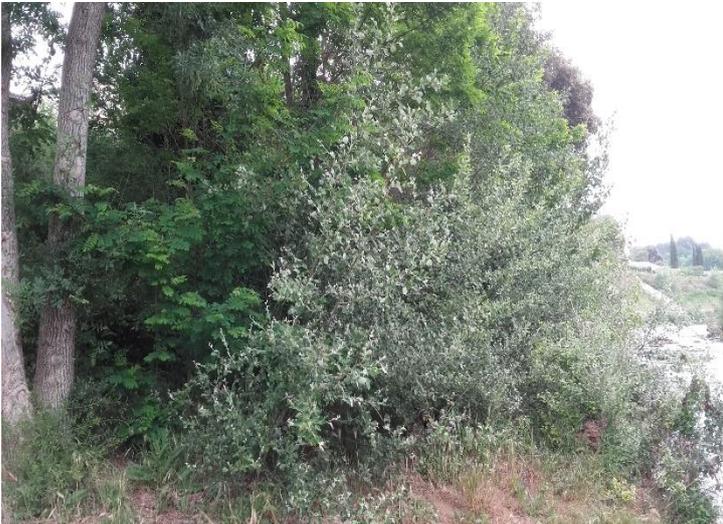
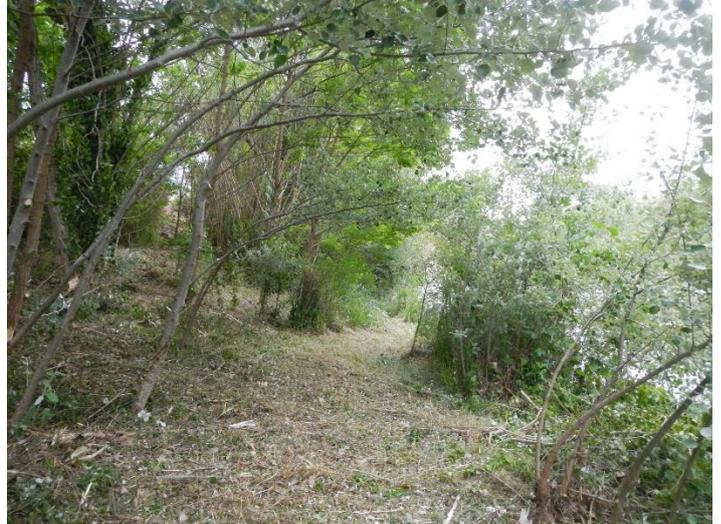
Le Pigeonnier avant et après réouverture

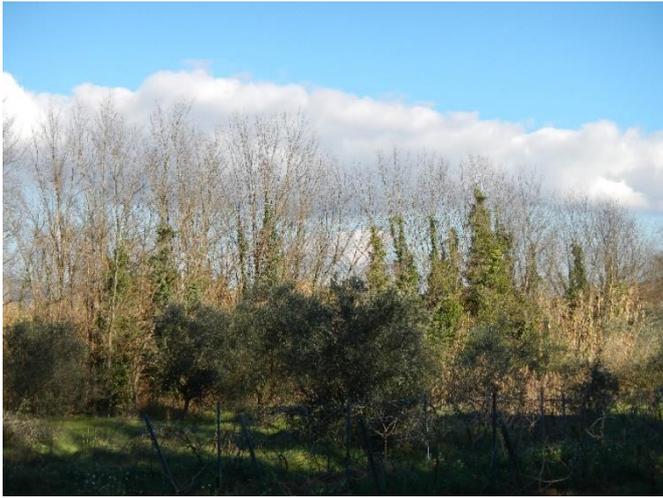
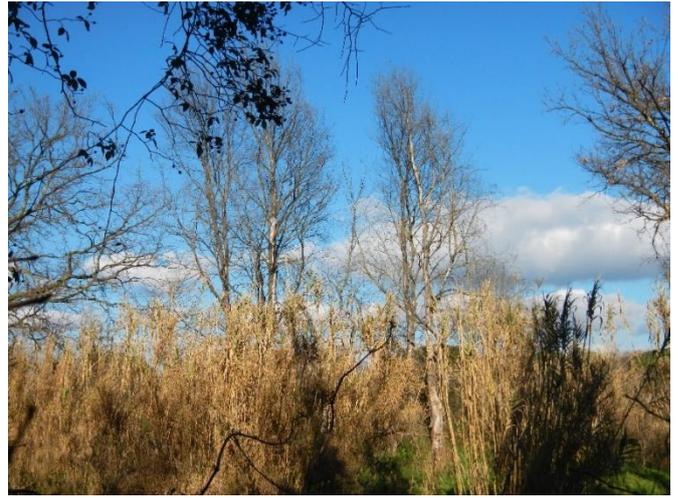
Le Muy amont D25 : alignement d'ormes graphiosés morts sur pied avant intervention.

- **Amont D25 (340 ml)** : abattage de nombreux arbres morts sur pied et débroussaillage.
- **Amont N7 (70 ml)** : recépage par démontage de gros figuiers.
- **Parot entonnement D47 (100 ml)** : dégagement des entonnements par traitement des embâcles, enlèvement des monstres et abattages préventifs.
- **Secteur chemin de Parot (80 ml)** : recépage par démontages d'arbres instables ou morts sur pied et enlèvement de monstres (vélos, chaises, etc.).

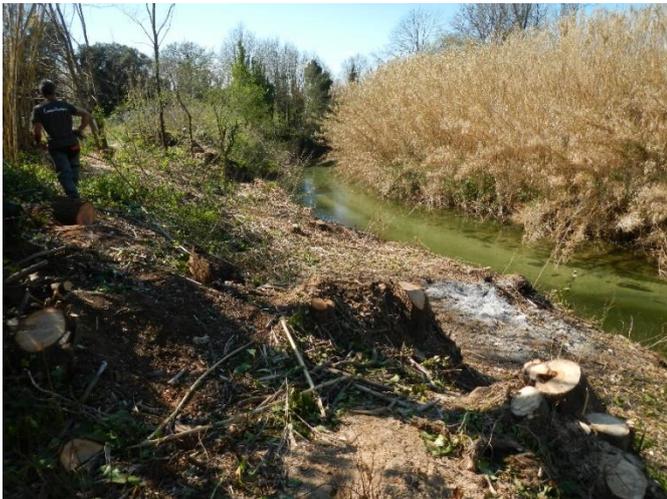
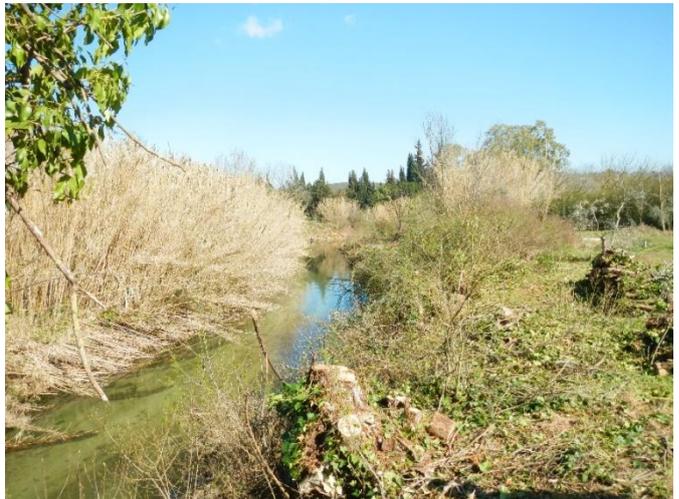
Pendant et après intervention : les sujets morts ont été abattus, la végétation adaptée sous-jacente mise en lumière. Des plantations seront réalisées pour restaurer la ripisylve.

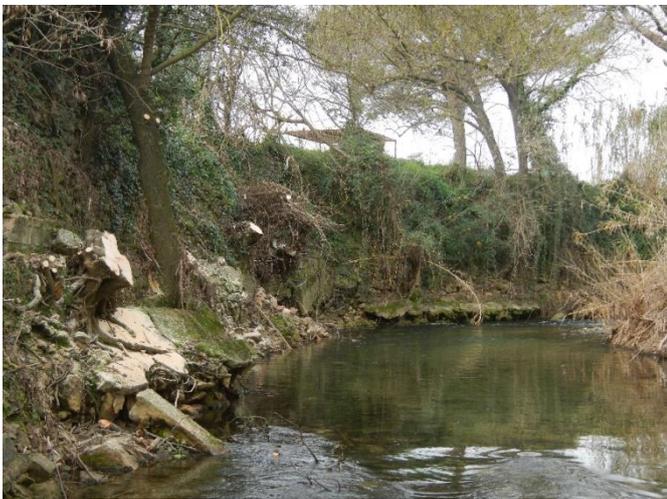
*La Nartuby en amont de la N7 :
Recépage de gros figuiers
déséquilibrés.*

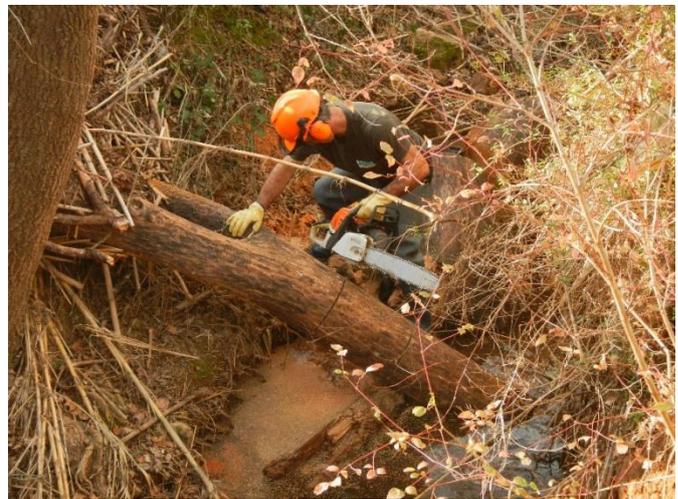
*Le Parot secteur D47 :
Dégagement des entonnements /
désembâclement.*
